REPORTE #1

PERIODO: 16 de julio de 2021

Dueño del Proyecto: Palma Vista Apartamentos		Nombre del Proyecto: Palma Vista Apartamentos			
Núm. Contrato:	N/A	Cantidad de Contrato:	\$99,900.00	Dinero Pagado:	\$0.00
Porciento de Obra Realizado:	6.24%	Duración Proyecto:	127 días	Días Trascurridos:	11 días
Contratista:	Sport Painting Inc (SP)	Días Restantes:	116 días	Porciento:	8.66 %
Sub-contratista:	N/A	Tel:	787-627-5666		
Inspector de Construcción:	EHA Engineering, PSC	Tel:	787-860-1000 ext. 4240

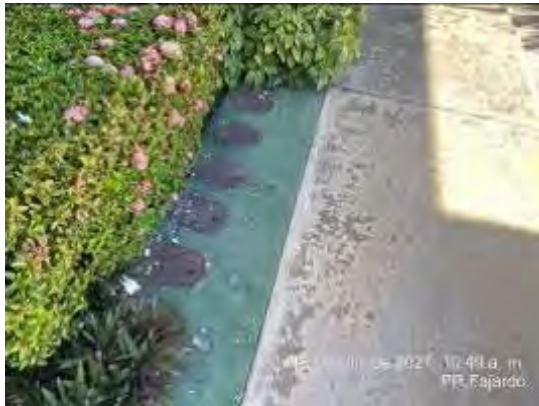
Foto 7: El contratista SP no estaba en el área de trabajo, se observó debrís en las jardineras y aceras.

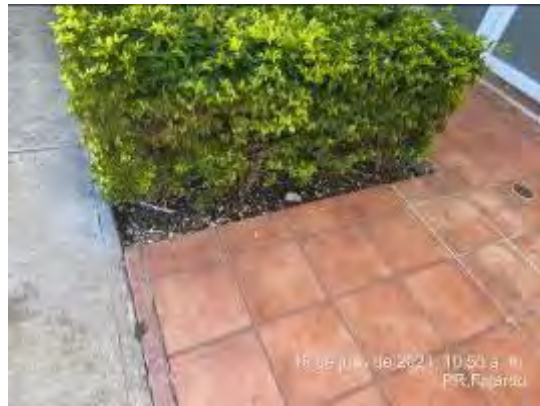
Foto 8: El contratista SP no estaba en el área de trabajo, se observó debrís en las jardineras y aceras.

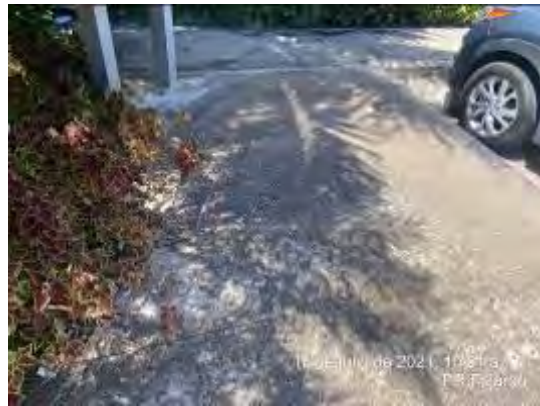
Foto 12: El contratista SP no estaba en el área de trabajo, se observó debrís en las jardineras y aceras.

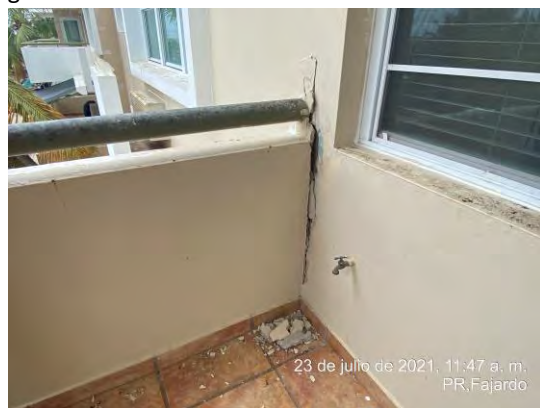
Foto 8: Se hayó una grieta profunda en un balcón poco común en el balcón del tercer nivel, lado derecho del lado oeste del edificio 3 (C).

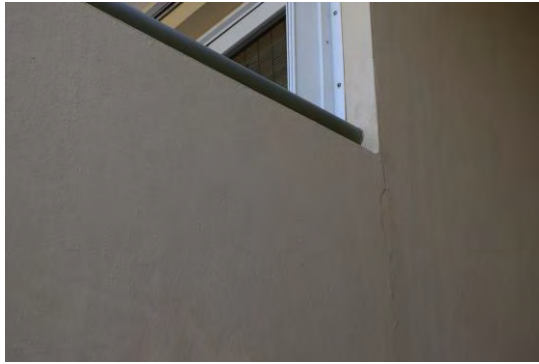
Foto 5: Se observó grieta vertical en el parapeto derecho del balcón izquierdo del segundo nivel. Esta observación se hizo en la inspección del 20 de julio del 2021. (Condición Repetitiva)

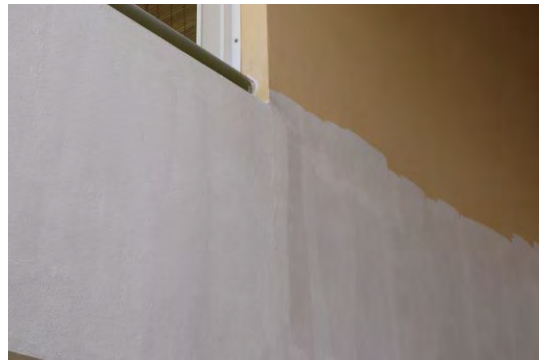
Foto 6: Se observó resanamiento de grieta vertical y aplicación de primer en el parapeto derecho del balcón izquierdo del segundo nivel. (Condición Repetitiva)

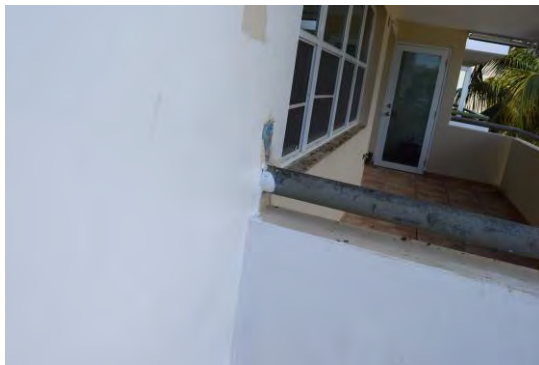
Foto 7: Se observó una grieta no común junto a parapeto izquierdo del balcón de un apartamento del tercer nivel del lado derecho del edificio.

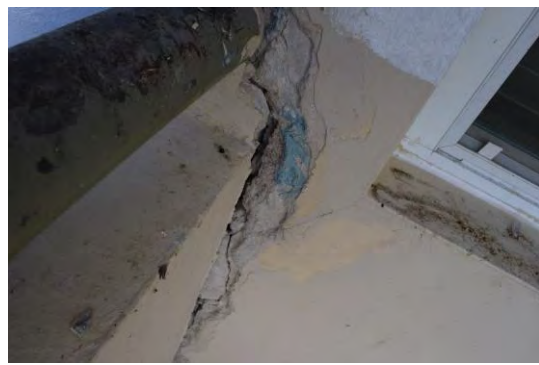
Foto 8: Vista de la grieta no común antes mencionada. La observación se hizo desde el interior del balcón.

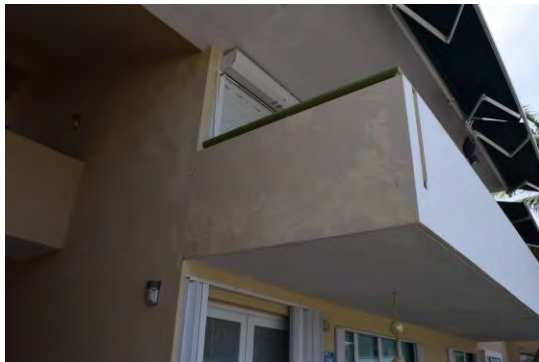
Foto 11: Se observó grieta vertical en el parapeto izquierdo del balcón derecho del segundo nivel. Esta observación se hizo en la inspección del 20 de julio del 2021. (Condición Repetitiva)

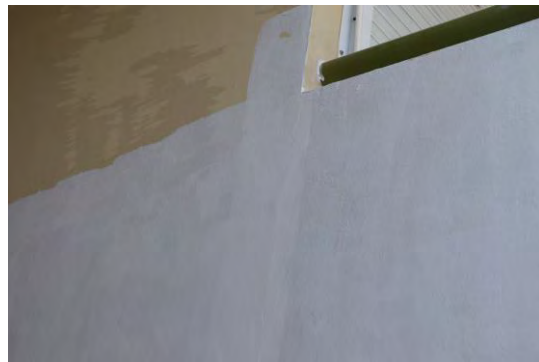
Foto 12: Se observó resanamiento de grieta vertical y aplicación de primer en el parapeto izquierdo del balcón derecho del segundo nivel. (Condición Repetitiva)

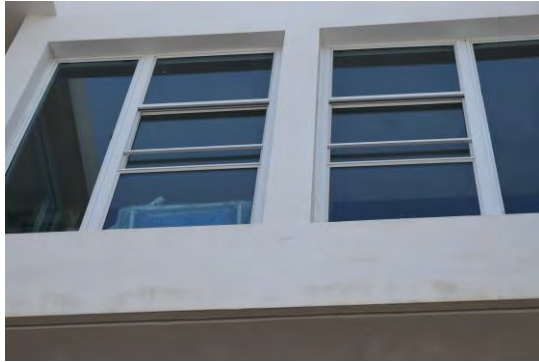
Foto 13: Se observó grieta horizontal la parte inferior del muro compartido de los apartamentos del tercer nivel. Esta observación se hizo en la inspección del 20 de julio del 2021.

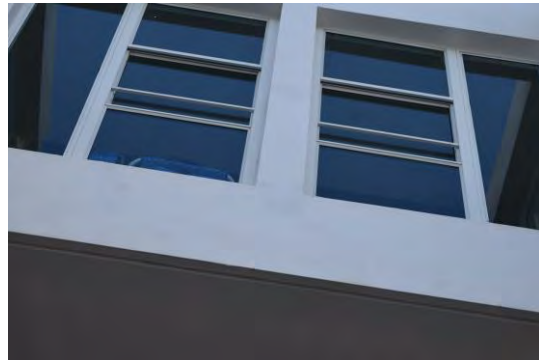
Foto 14: Se observó resanamiento de grieta horizontal y aplicación de primer en la parte inferior del muro compartido entre los apartamentos del tercer nivel del edificio.

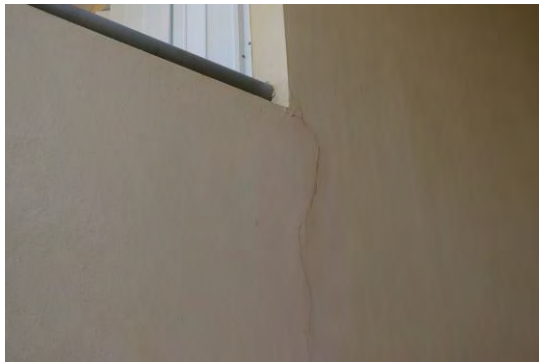
Foto 21: Se observó grieta vertical en el parapeto derecho del balcón izquierdo del segundo nivel. Esta observación se hizo en la inspección del 20 de julio del 2021. (Condición Repetitiva)

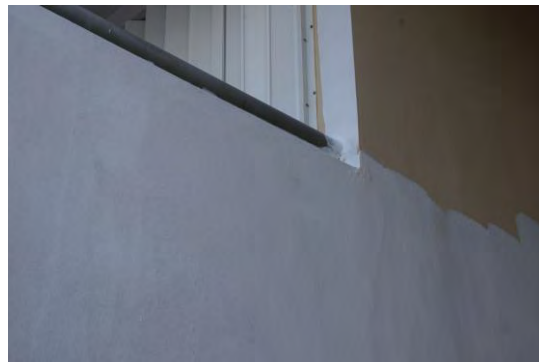
Foto 22: Se observó resanamiento de grieta vertical y aplicación de primer en el parapeto derecho del balcón izquierdo del segundo nivel. (Condición Repetitiva)

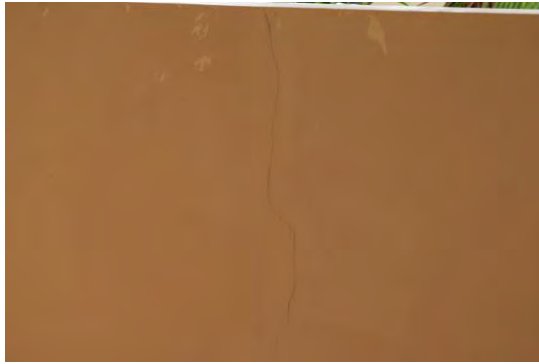
Foto 23: Se observó grieta vertical en el parapeto del recibidor compartido entre los apartamentos del segundo nivel del edificio. Esta observación se hizo en la inspección del 20 de julio del 2021. (Condición Repetitiva)

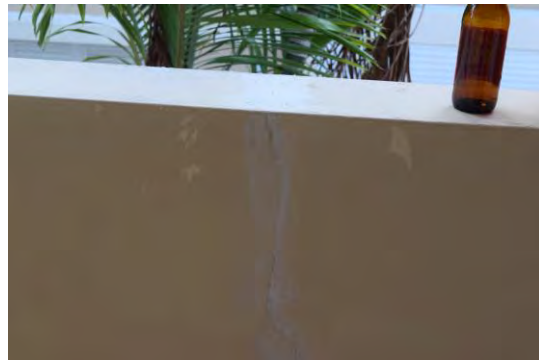
Foto 24: Se observó resanamiento de grieta vertical en el parapeto del recibidor compartido entre los apartamentos del segundo nivel del edificio.

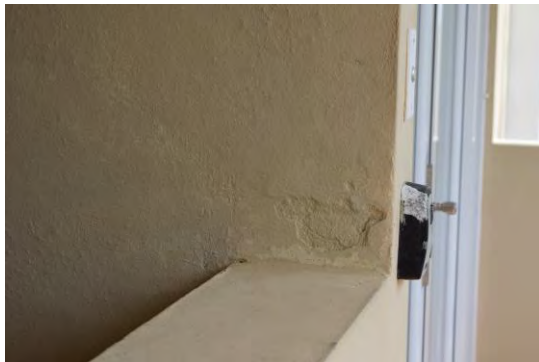
Foto 25: Se observó delaminación existente en el muro del apartamento izquierdo del tercer nivel. Esta observación se hizo en la inspección del 20 de julio del 2021.

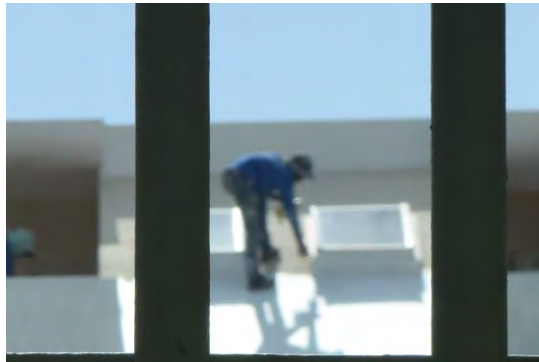
a) Deficiencias: Se observó a un trabajador realizando labor en el edificio 3 (C) sobre una superficie inclinada sin el equipo de seguridad arnés.

Foto 4: Evidencia de empleado realizando labor en superficie inclinada sin equipo de seguridad de arnés.

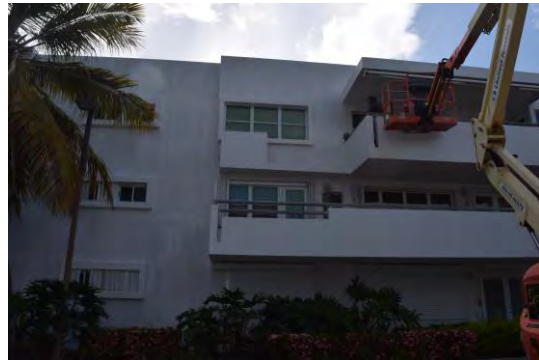
- (i) Se observó trabajadores realizando labor de aplicación de cemento en la grieta no común que se produjo en el balcón del segundo nivel del lado derecho del edificio 3 (C).
- (ii) Se observó trabajador realizando labor de aplicación de cemento en grietas en el área del parapeto del edificio 5 (E).

Foto 2: Se observó trabajadores realizando labor de aplicación de cemento en una grieta no común formada en el balcón del tercer nivel del lado derecho del edificio.

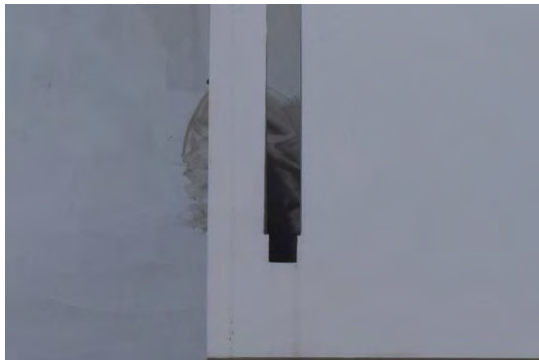
Foto 3: Percepción de la grieta corregida con cemento en el balcón del tercer nivel el lado derecho del edificio.

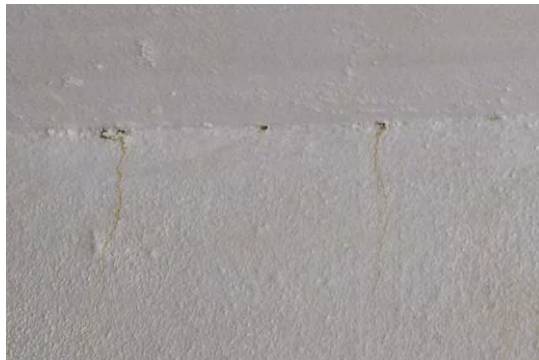
Foto 4: Se observó posible mancha de corrosión en una zona entre el muro y losa de techo en el tercer nivel del edificio junto a las escaleras.

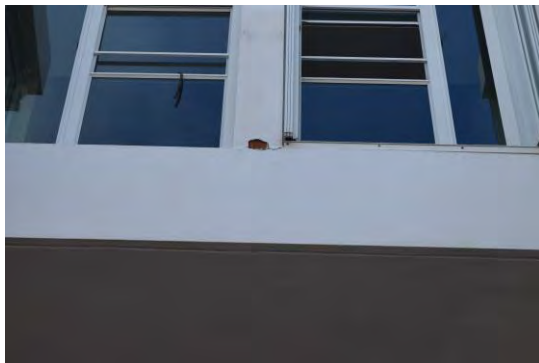
Foto 3: Se observó grieta horizontal y delaminación de capa superficial del muro que divide los apartamentos del tercer nivel del edificio. Esta observación fue realizada en la inspección del 3 de agosto del 2021.

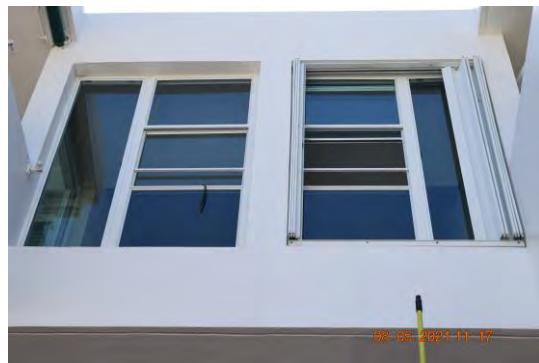
Foto 4: Se observó que la grieta horizontal y la delaminación del muro que divide los apartamentos del tercer nivel del edificio fue corregida.

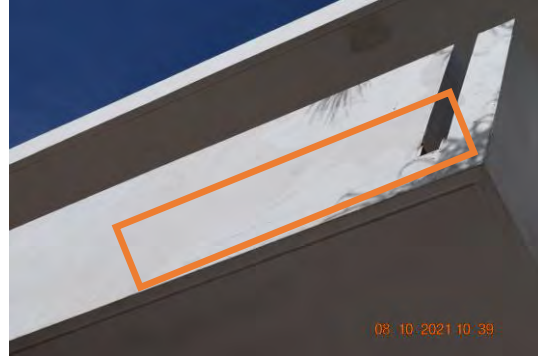
Foto 14: Se observó grieta horizontal en el parapeto del balcón de la fachada trasera del tercer nivel del edificio.
