REPORTE #1

PERIODO: 16 de julio de 2021

Dueño del Proyecto: Palma Vista Apartamentos		Nombre del Proyecto: Palma Vista Apartamentos			
Núm. Contrato:	N/A	Cantidad de Contrato:	\$99,900.00	Dinero Pagado:	\$0.00
Porciento de Obra Realizado:	6.24%	Duración Proyecto:	127 días	Días Trascurridos:	11 días
Contratista:	Sport Painting Inc (SP)	Días Restantes:	116 días	Porciento:	8.66 %
Sub-contratista:	N/A	Tel:	787-627-5666		
Inspector de Construcción:	EHA Engineering, PSC	Tel:	787-860-1000 ext. 4240

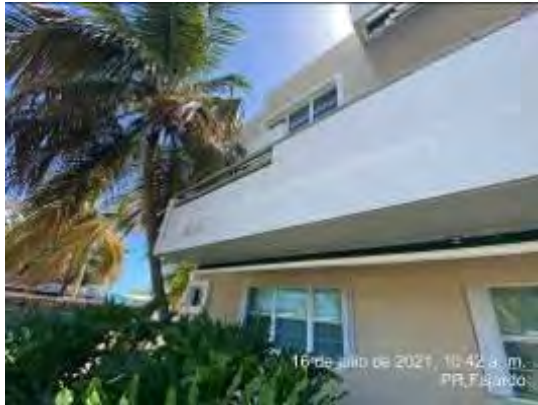
(a) Se observó que se realizó limpieza con máquina de presión en el lado este del complejo. Se encontró debris en las jardineras y aceras.

Foto 1: El contratista SP no estaba en el área de trabajo, se observó que realizó limpieza con máquina de presión en el lado este del complejo

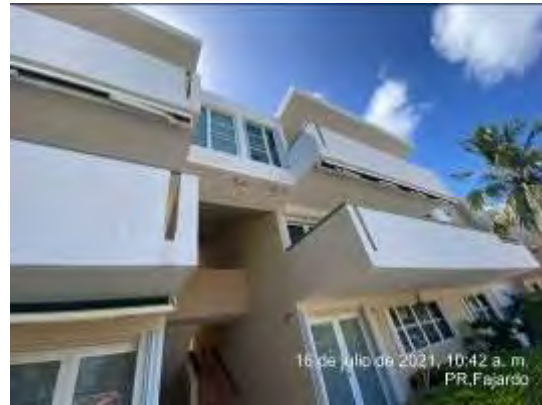
Foto 2: El contratista SP no estaba en el área de trabajo, se observó que realizó limpieza con máquina de presión en el lado este del complejo

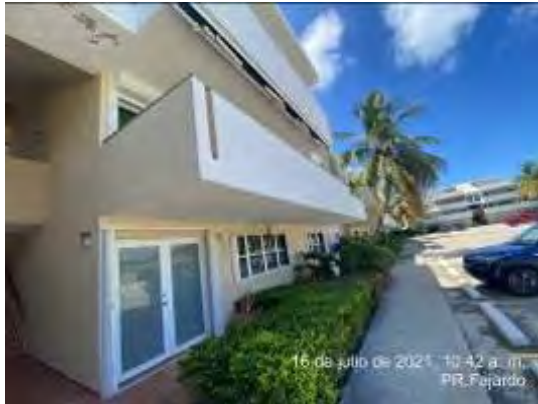
Foto 3: El contratista SP no estaba en el área de trabajo, se observó que realizó limpieza con máquina de presión en el lado este del complejo

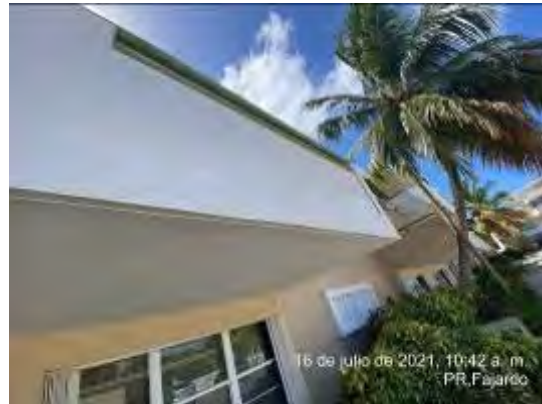
Foto 4: El contratista SP no estaba en el área de trabajo, se observó que realizó limpieza con máquina de presión en el lado este del complejo

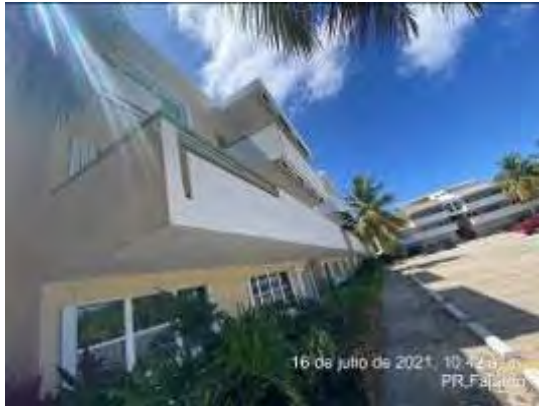
Foto 5: El contratista SP no estaba en el área de trabajo, se observó que realizó limpieza con máquina de presión en el lado este del complejo

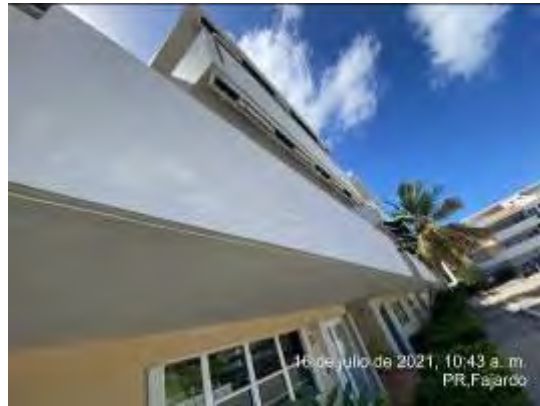
Foto 6: El contratista SP no estaba en el área de trabajo, se observó que realizó limpieza con máquina de presión en el lado este del complejo

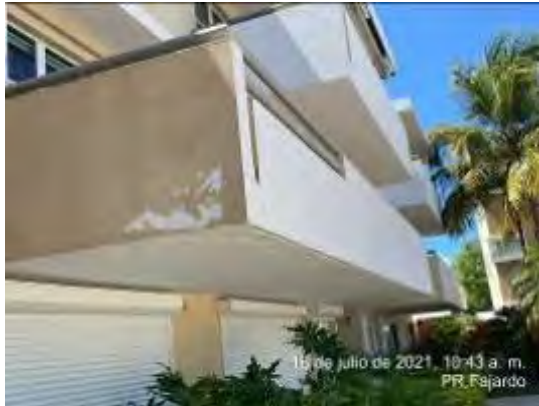
Foto 9: El contratista SP no estaba en el área de trabajo, se observó que realizó limpieza con máquina de presión en el lado este del complejo.

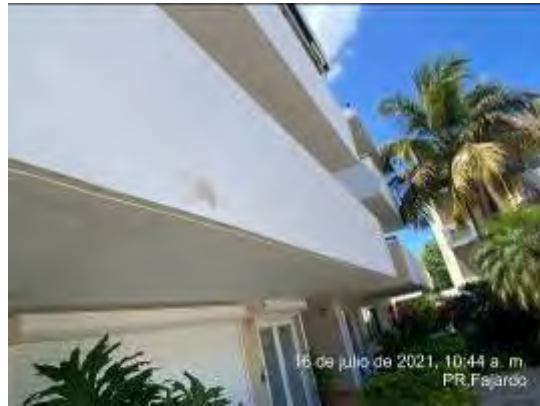
Foto 10: El contratista SP no estaba en el área de trabajo, se observó que realizó limpieza con máquina de presión en el lado este del complejo.

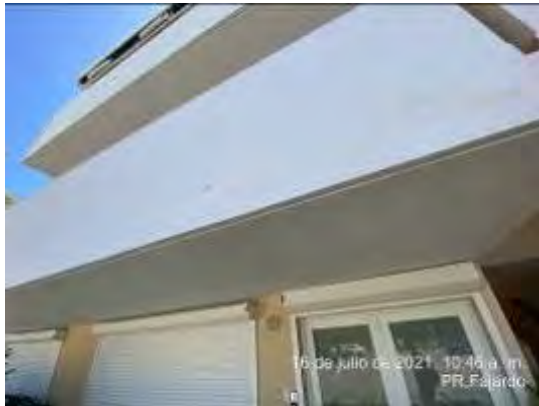
Foto 11: El contratista SP no estaba en el área de trabajo, se observó que realizó limpieza con máquina de presión en el lado este del complejo.

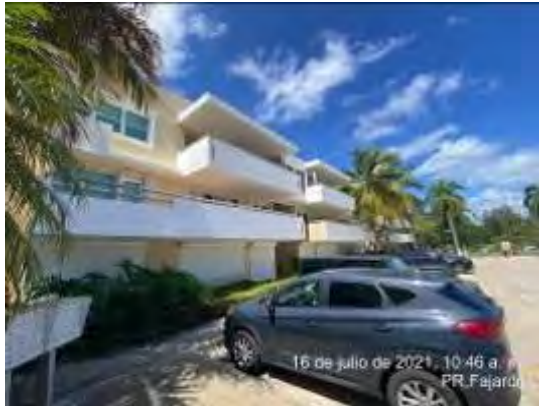
Foto 13: El contratista SP no estaba en el área de trabajo, no se observó que se haya realizado trabajo.

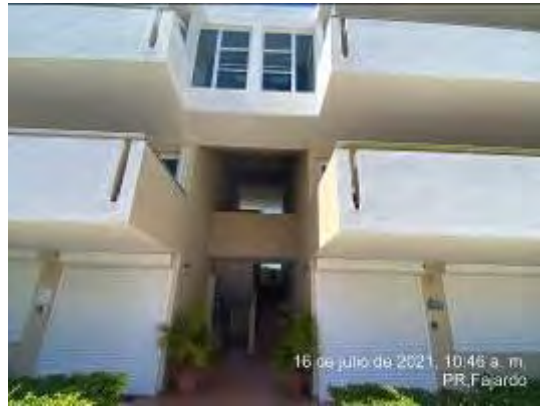
Foto 14: El contratista SP no estaba en el área de trabajo, no se observó que se haya realizado trabajo.

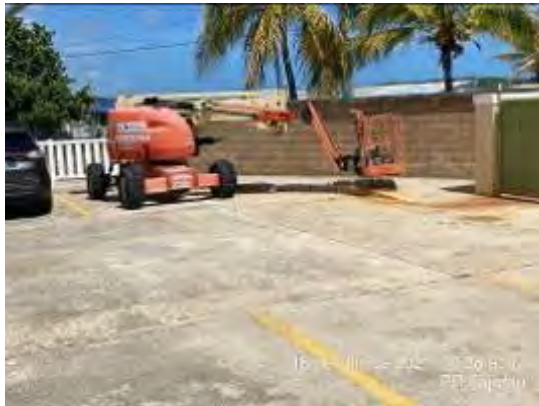
Foto 15: El contratista SP no estaba en el area de trabajo, equipo.

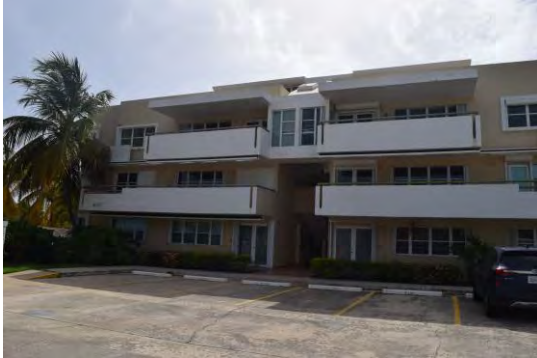
Foto 1: Se observó limpieza realizada en el edificio 5 (E).

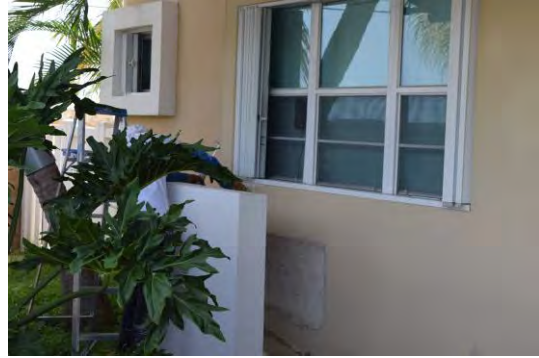
Foto 2: Se observó a un trabajador realizando labor de aplicación de calafateo alrededor del marco de las ventanas de la fachada frontal del edificio 5 (E).

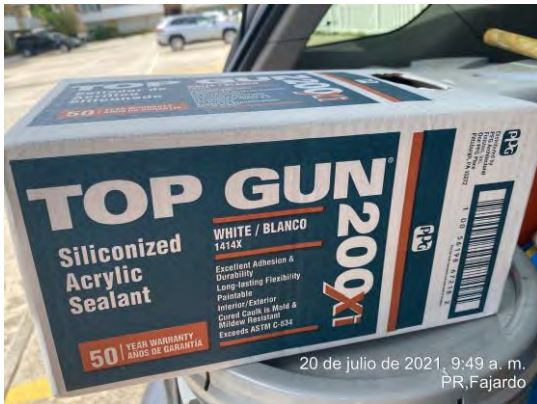
Foto 3: Material utilizado para realizar labor de calafateo en los marcos de las ventanas de los edificios del complejo.

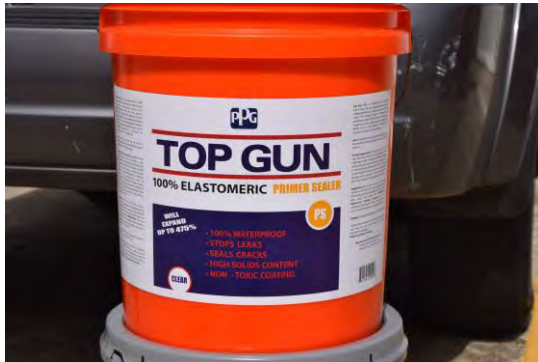
Foto 4: Material que se va a utilizar para realizar corrección de grietas a todas las superficies a ser pintada con masilla elastomerica junto al Caulk Sealant.

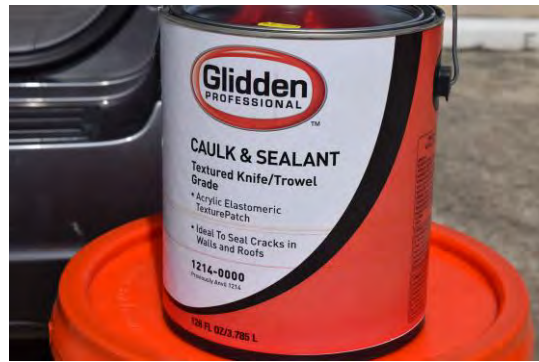
Foto 5: Material que se va a utilizar para realizar corrección de grietas a todas las superficies a ser pintada con masilla elastomerica junto al Top Gun Elastomeric Primer Sealer.

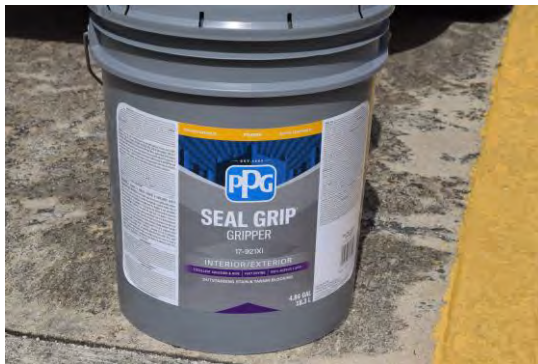
Foto 6: Material a utilizar para realizar la aplicación de primer en todas las áreas de cemento exterior.

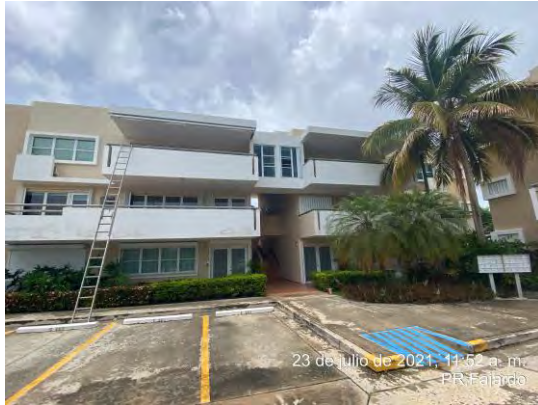
Foto 1: Lado oeste del edificio 3 también conocido como edificio C.

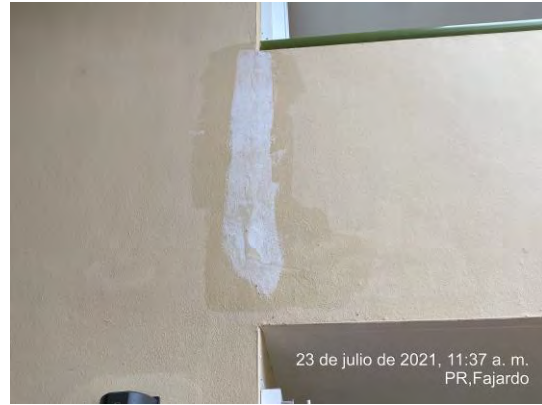
Foto 2: Se observó que se realizó reparación de grietas en el lado oeste del edificio.

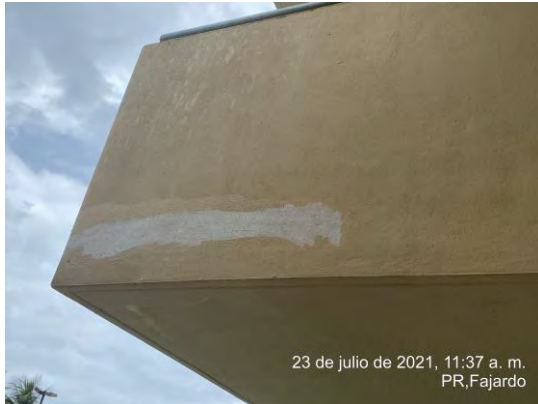
Foto 3: Se observó que se realizó reparación de grietas en el lado oeste del edificio.

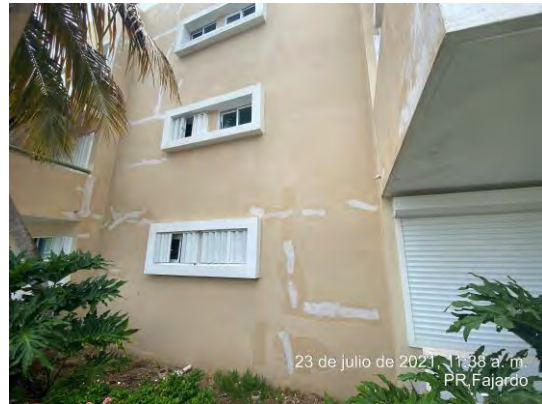
Foto 4: Se observó que se realizó reparación de grietas en el lado oeste del edificio.

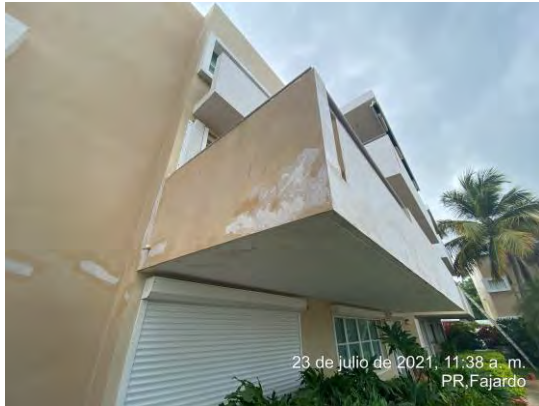
Foto 5: Se observó que se realizó reparación de grietas en el lado oeste del edificio.

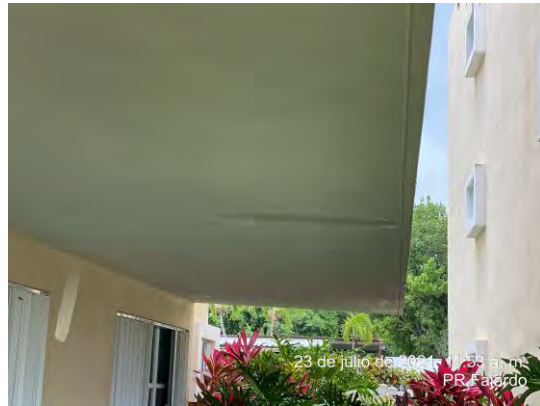
Foto 6: Se observó que se realizó reparación de grietas en el lado oeste del edificio.

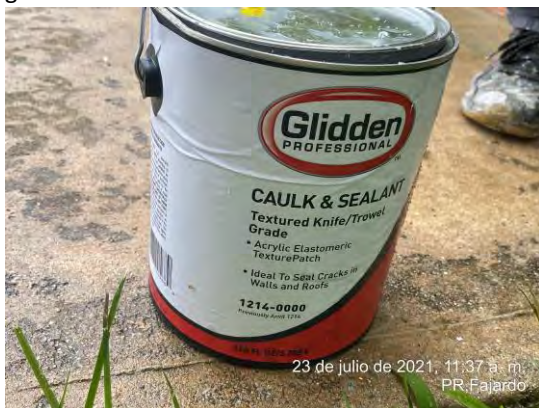
Foto 7: Material utilizado para reparación de grietas en el edificio. (Glidden Professional – Caulk & Sealant, Textured Knife/Trowel Grade)

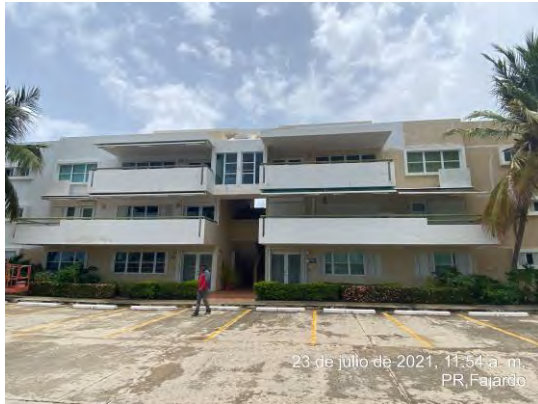
Foto 9: Lado oeste del edificio 4 también conocido como edificio D.

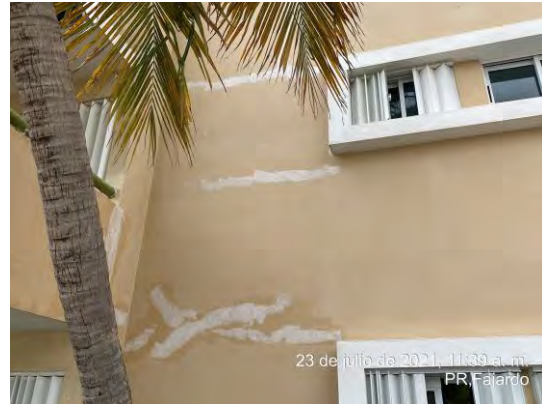
Foto 10: Se observó que se realizó reparación de grietas en el lado oeste del edificio.

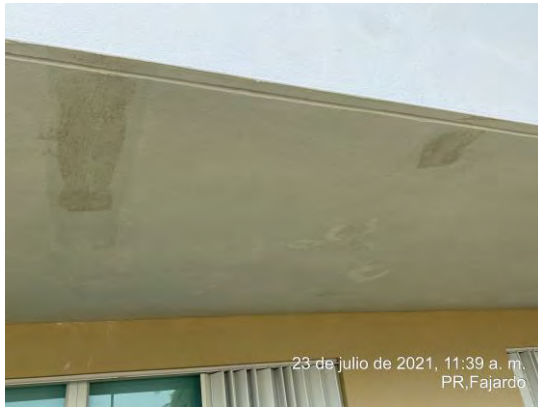
Foto 11: Se observó que se realizó reparación de grietas en el lado oeste del edificio.

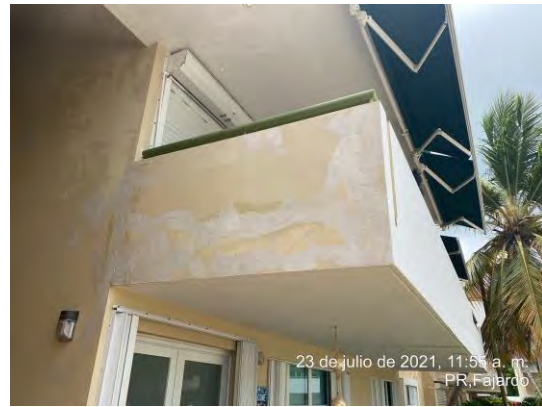
Foto 12: Se observó que se realizó reparación de grietas en el lado oeste del edificio.

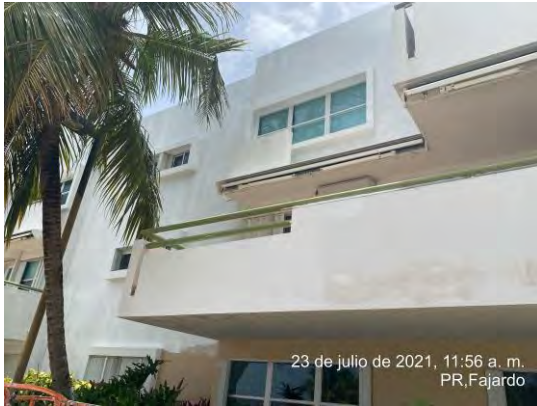
Foto 13: Se observó que se realizó labor de aplicación de primer en el lado oeste del edificio.

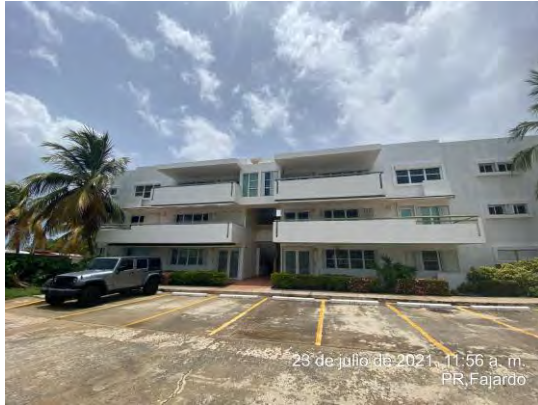
Foto 14: Lado oeste del edificio 5 también conocido como edificio E.

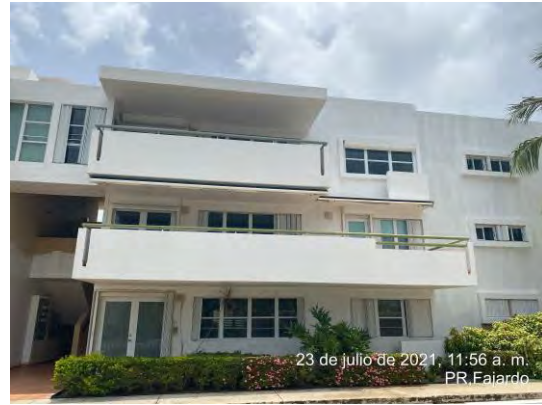
Foto 15: Se observó que se realizó aplicación de primer en el lado oeste del edificio.

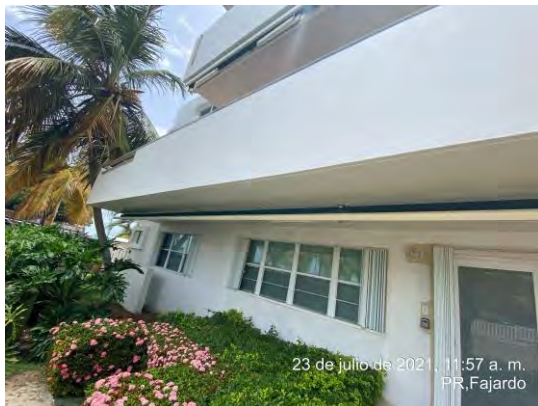
Foto 16: Se observó que se realizó aplicación de primer en el lado oeste del edificio.

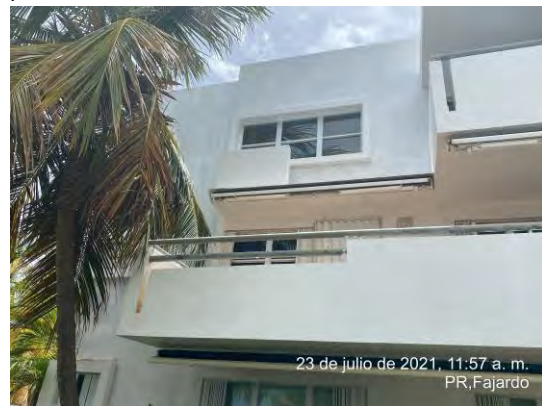
Foto 17: Se observó que se realizó aplicación de primer en el lado oeste del edificio.

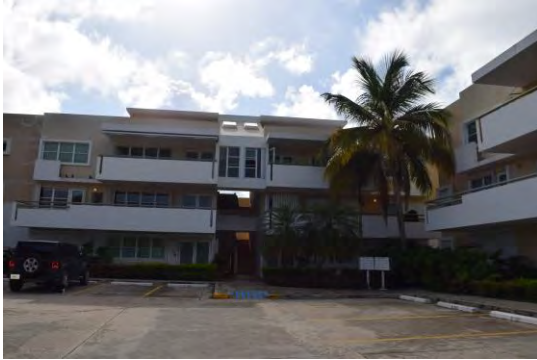
Foto 1: Fachada frontal del edificio 3 (C).

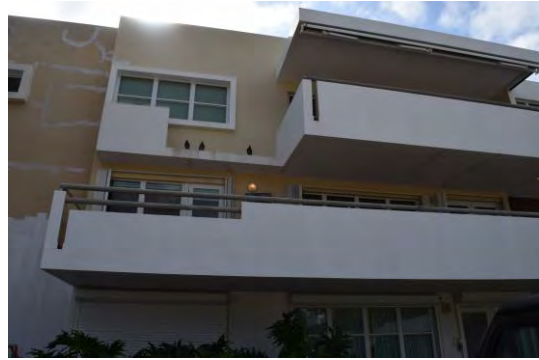
Foto 2: Se observó resanamiento de grietas en el muro compartido entre el edificio 3 (C) y 4 (D). También se observó aplicación de primer en el primer nivel del edificio.

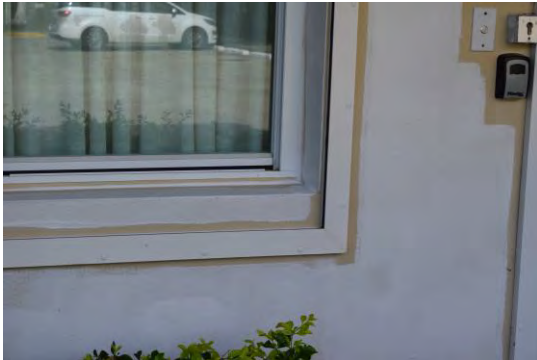
Foto 3: Se observó aplicación de calafateo alrededor del marco de las ventanas de la fachada frontal.

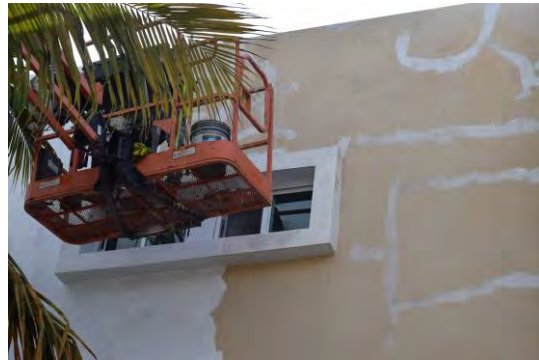
Foto 4: Se observó trabajador aplicando primer en la parte superior del muro compartido entre los edificios 3 (C) y 4 (D). El trabajador realizaba la labor desde el interior de una plataforma articulada.

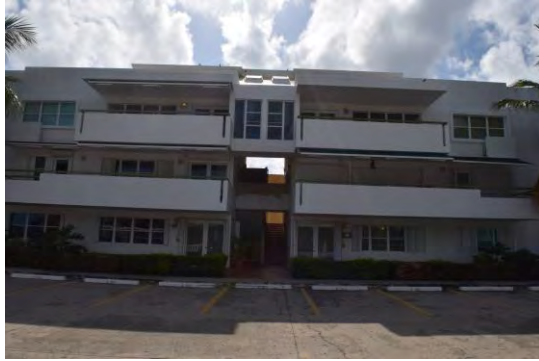
Foto 9: Fachada frontal del edificio 4 (D).

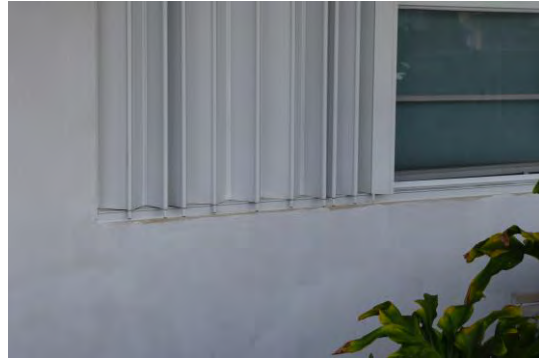
Foto 10: Se observó aplicación de calafateo alrededor de los marcos de las ventanas y aplicación de primer en la fachada frontal del edificio.

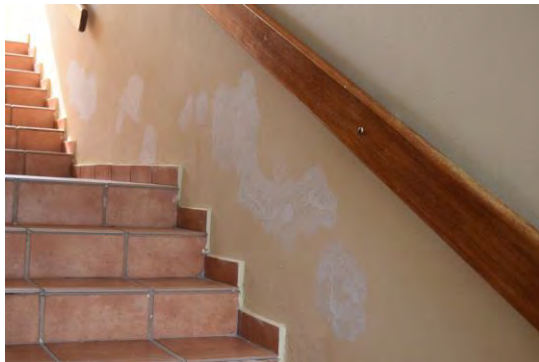
Foto 15: Se observó resanamiento de varios mapas en los muros de las áreas compartidas de las escaleras del edificio. (Condición Repetitiva).

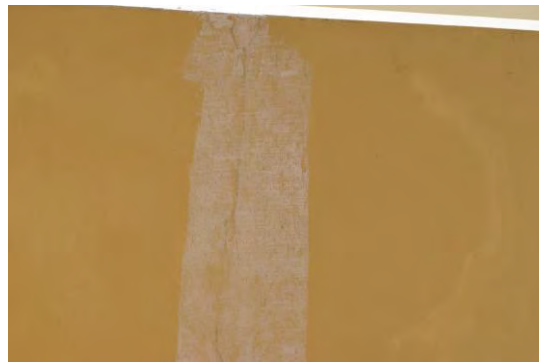
Foto 16: Se observó resanamiento de varias grietas verticales en los muros de las áreas compartidas de las escaleras y recibidores de apartamentos del edificio. (Condición Repetitiva).

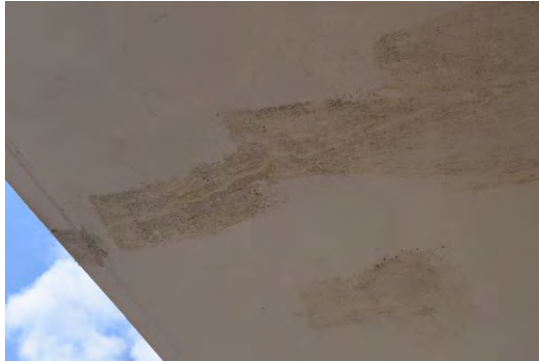
Foto 17: Se observó resanamiento de grietas en la parte inferior de la losa de techo sobre los apartamentos del tercer nivel.

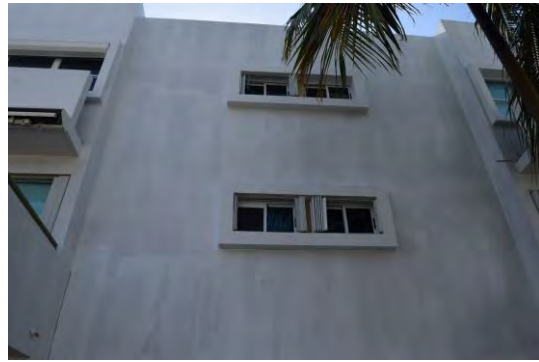
Foto 18: Se observó trabajo de aplicación de primer en el muro compartido entre edificio 4 (D) y 5 (E).

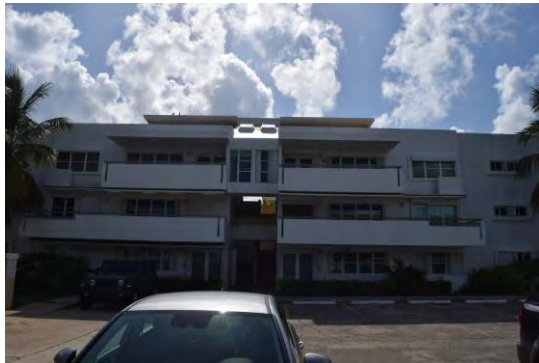
Foto 19: Fachada frontal del edificio 5 (E). Se observó aplicación de primer en la fachada frontal del edificio 5 (E).

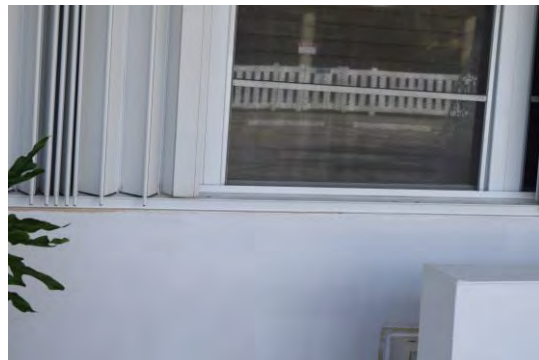
Foto 20: Se observó aplicación de calafateo alrededor del marco de las ventanas de la fachada frontal.

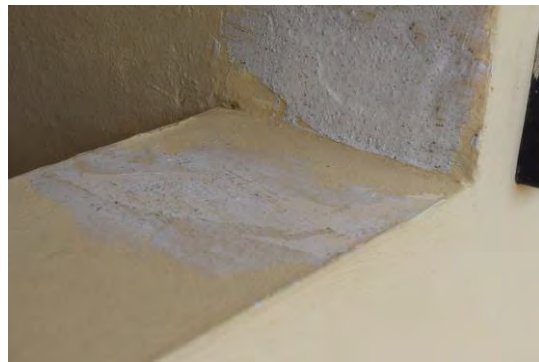
Foto 26: Se observó resanamiento de delaminación existente en el muro del apartamento izquierdo del tercer nivel.

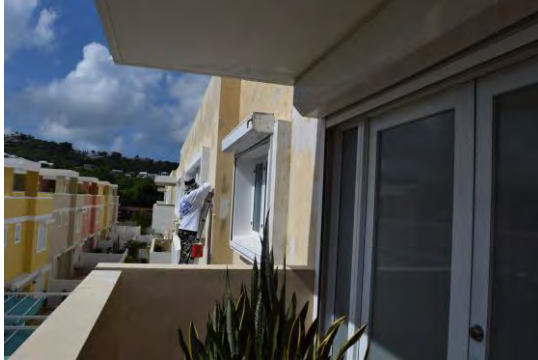
Foto 27: Se observó trabajador realizando labor de enmasillado sobre las grietas de la fachada trasera del edificio.

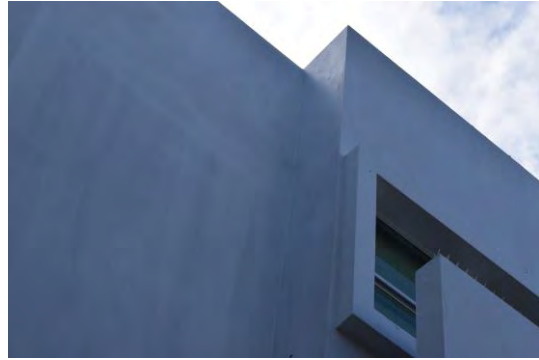
Foto 2: Se observó aplicación de primer en la mayoría de los muros del edificio.

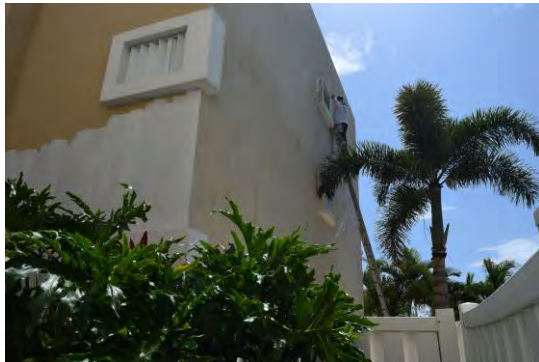
(1) Se observo que se realizó resanamiento de grietas en el muro de la fachada derecha del edificio 3 (C).

Foto 3: Se observó a trabajador realizando labor de resanamiento en grietas en el muro de la fachada derecha de edificio.

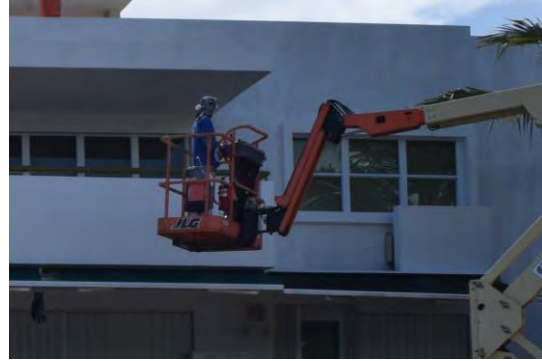
Foto 6: Se observó a trabajador utilizando el elevador de brazo articulado para acceder al espacio de la terraza para realizar labor de resamamiento de grietas en los parapetos del edificio.

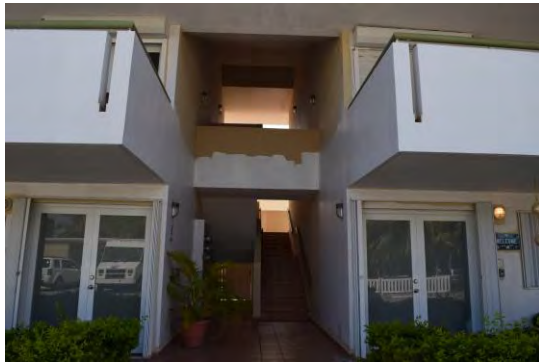
Foto 7: Se observó aplicación de primer en la mayoría de los muros del edificio.

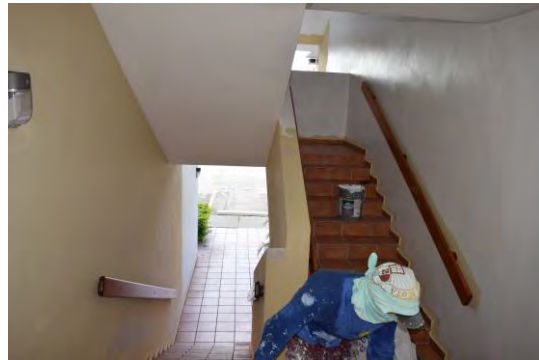
Foto 6: Se observó trabajadores realizando labor de aplicación de primer en área común de escaleras del edificio.

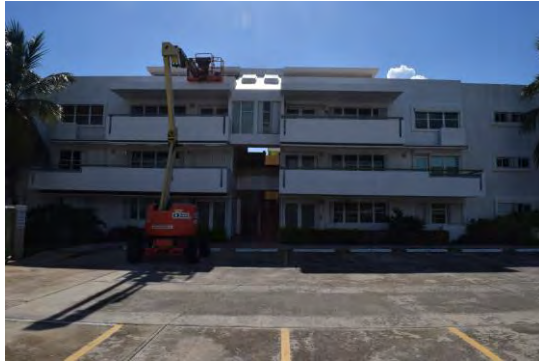
Foto 9: Fachada frontal del edificio 5 (E). Se observó la utilización del elevador de brazo mecánico para acceder la terraza del edificio.

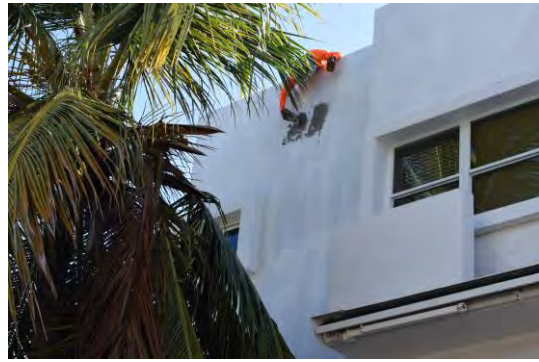
- (i) Se observó trabajadores realizando labor de aplicación de cemento en la grieta no común que se produjo en el balcón del segundo nivel del lado derecho del edificio 3 (C).
- (ii) Se observó trabajador realizando labor de aplicación de cemento en grietas en el área del parapeto del edificio 5 (E).

Foto 10: Se observó trabajador realizando labor de aplicación de hormigón en zonas requeridas del parapeto del edificio.

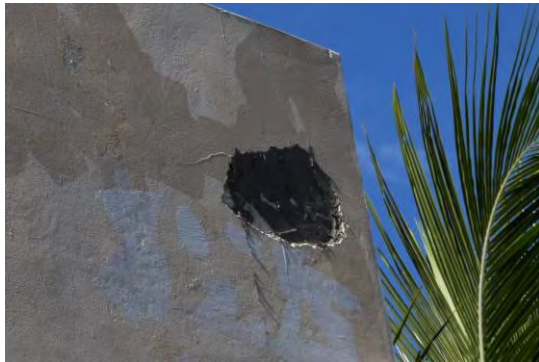
Foto 11: Se observó relleno fresco de hormigón en la zona del parapeto del edificio.

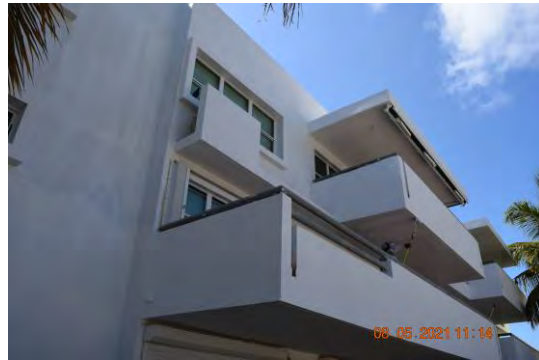
Foto 2: Se observó trabajador realizando labor de aplicación de pintura en balcón del segundo nivel en el lado izquierdo del edificio.

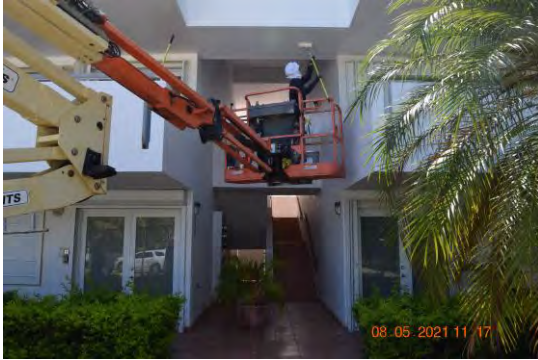
Foto 5: Se observó trabajador realizando labor de aplicación de pintura en área compartida frente a las escaleras.

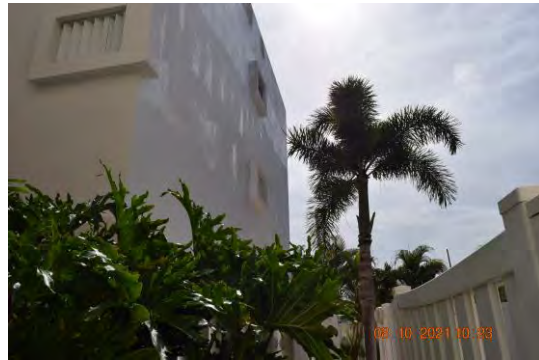
Foto 2: Se observó en la fachada derecha del edificio pintura fresca.

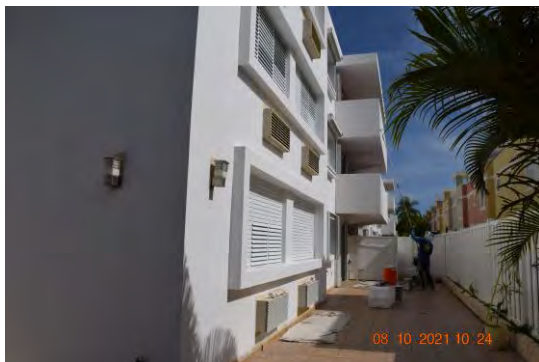
Foto 3: Se observaron trabajadores realizando labor de pintura en la fachada trasera del edificio.

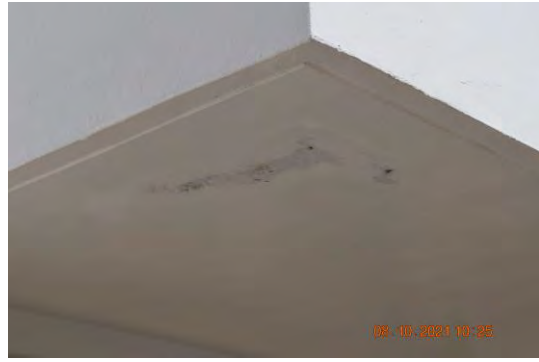
Foto 6: Se observó detalle por corregir durante la aplicación de pintura en la superficie inferior de la losa del balcón del segundo nivel.

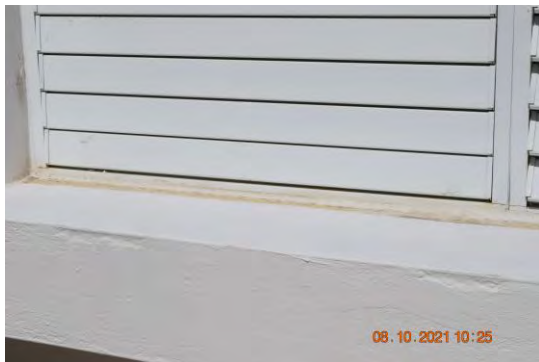
Foto 7: Se observó detalle por corregir de desprendimiento en el marco que rodea la ventana.

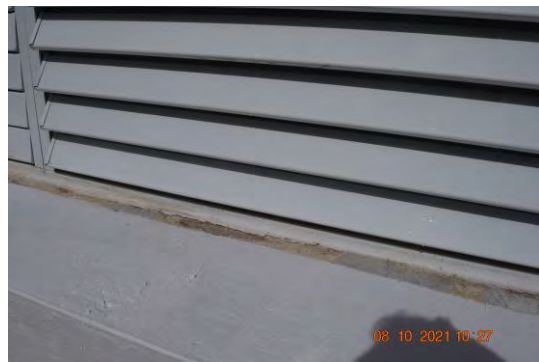
Foto 8: Se observó calafateo viejo sin remover en el borde de una ventana trasera del edificio.

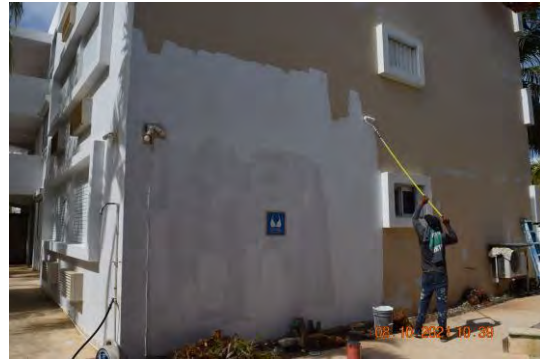
Foto 10: Se observó trabajador realizando labor de aplicación de primer en la fachada izquierda del edificio.

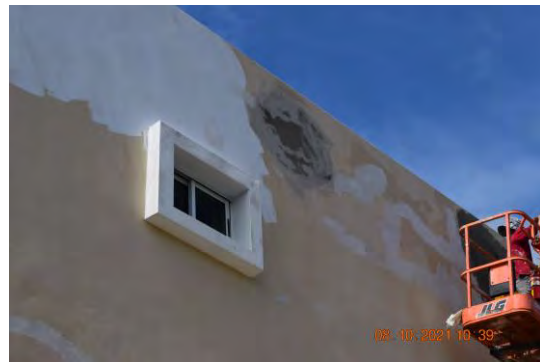
- (i) Se observó trabajador realizando labor de aplicación de cemento en el lado norte del edificio 5 (E).
- 2) **Seguridad:**
 - a) **Deficiencias:** No se encontró deficiencias.

Foto 12: Se observó trabajador realizando labor de aplicación de cemento en el parapeto de la fachada izquierda del edificio.

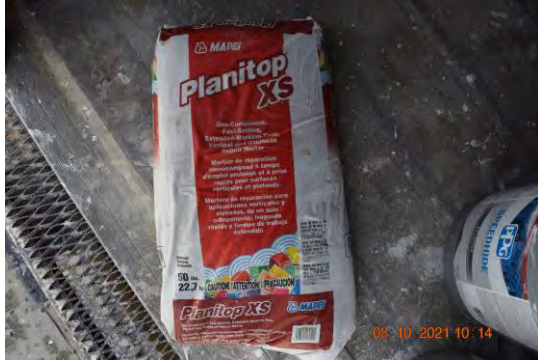
Foto 13: Material utilizado para labor de aplicación de cemento en el parapeto del edificio. (MAPEI Planitop XS)

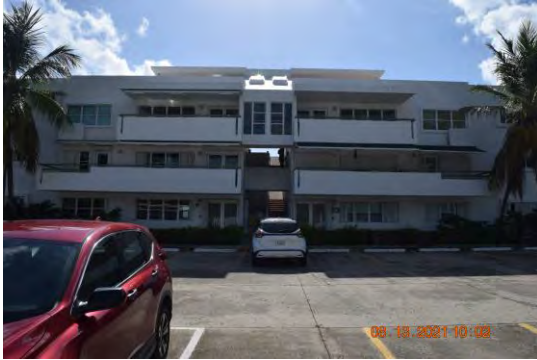
Foto 1: Perspectiva del lado este del edificio 4 (D).

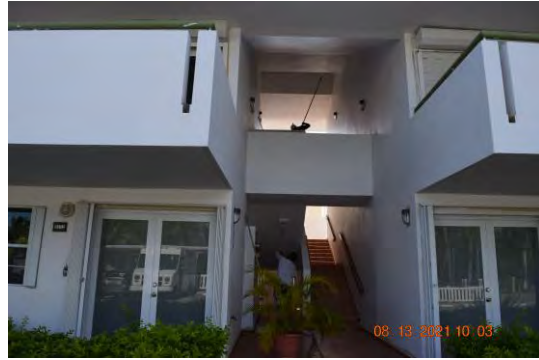
Foto 2: Se observó trabajadores realizando labor de aplicación de pintura en el interior del edificio.

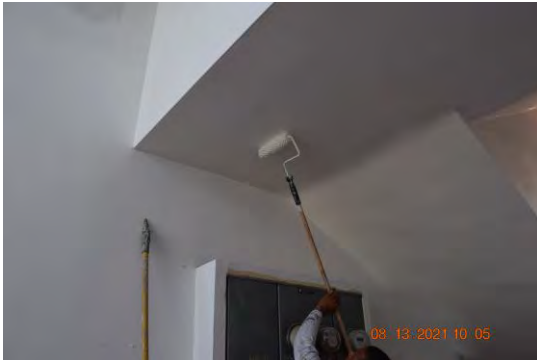
Foto 3: Se observó trabajador realizando labor de pintura en el interior del edificio.

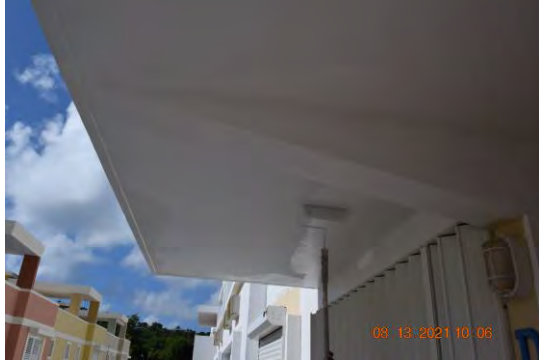
Foto 5: Se observó trabajador realizando labor de aplicación de pintura en techo interior del edificio.

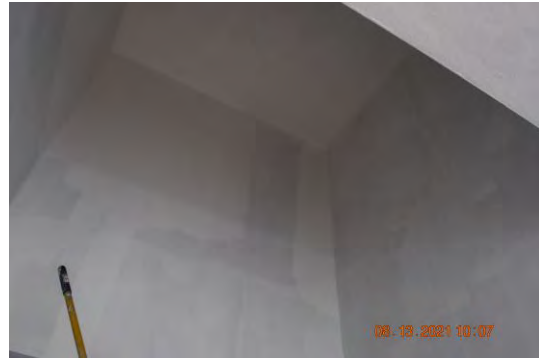
Foto 6: Se observó trabajador realizando labor de aplicación de pintura en techo interior del edificio.

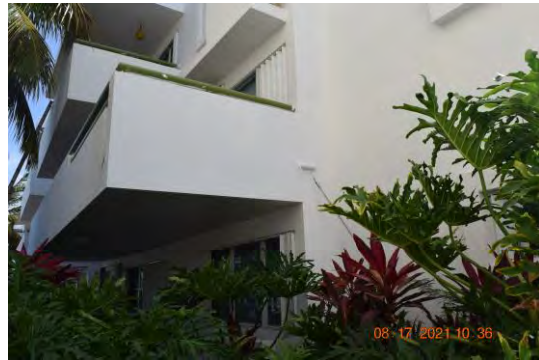
Foto 2: Se observó trabajadores realizando labor de aplicación de pintura en el lado norte del edificio.

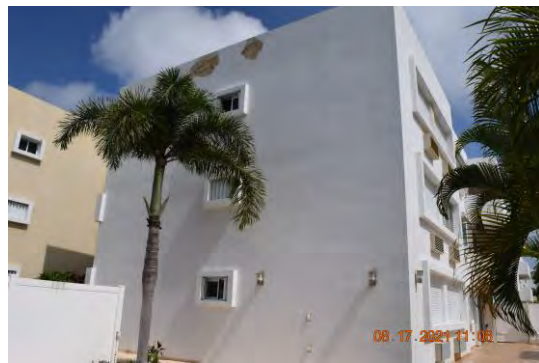
Foto 4: Se observó parte del edificio con ambas capas de pintura en el lado norte del edificio.

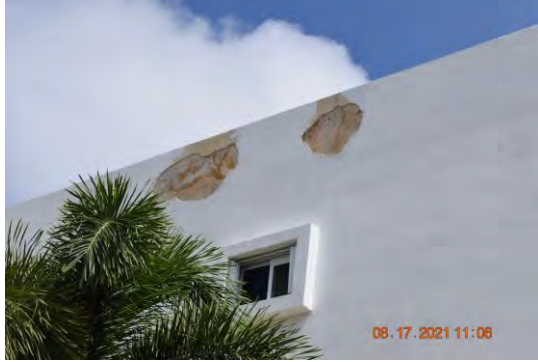
Foto 5: Se observó pedazos de empañetado desprendidos del parapeto del lado norte del edificio. Los mismos tienen una dimensión de 5ft x 4ft el de la izquierda y de 4ft x 3ft el de la derecha.

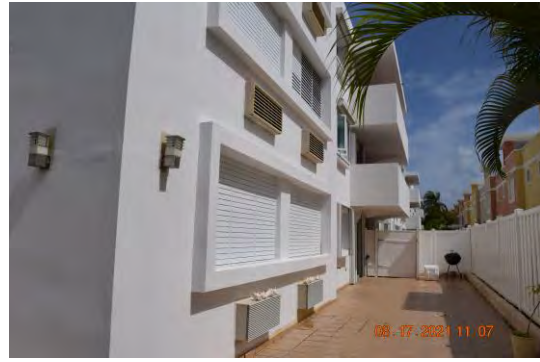
Foto 6: Se observó parte del edificio con ambas capas de pintura en el lado oeste del edificio.

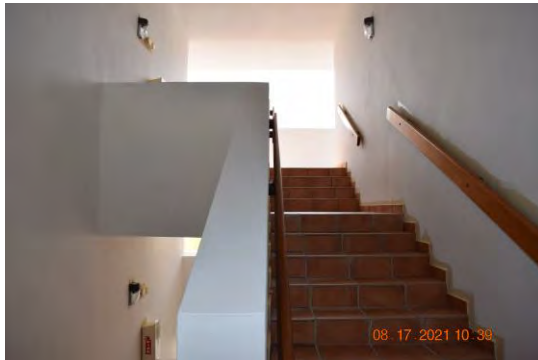
Foto 7: Se observó gran parte del interior del edificio con ambas capas de pintura.

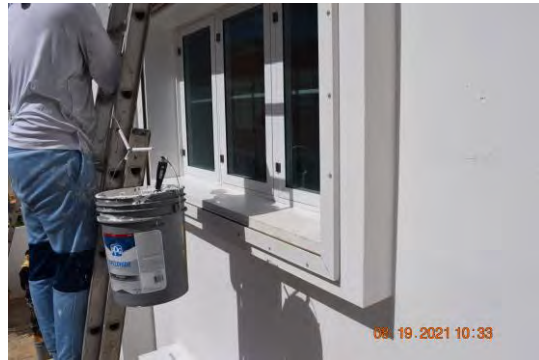
Foto 2: Se observó trabajador realizando labor de aplicación de pintura en el lado oeste del edificio alrededor de las ventanas del segundo nivel.

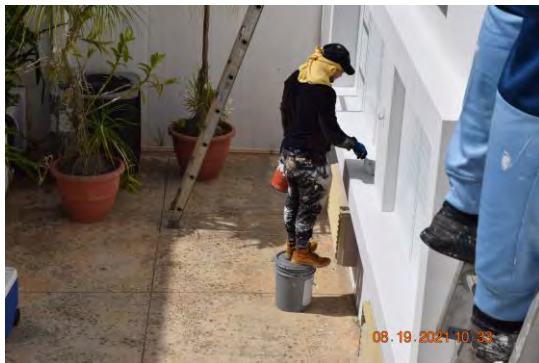
Foto 3: Se observó trabajador realizando labor de aplicación de pintura en el lado oeste del edificio alrededor de las ventanas del primer nivel.

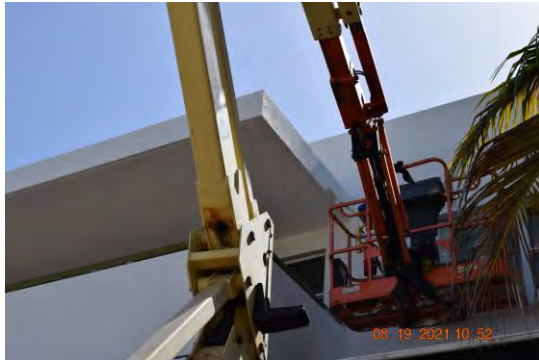
Foto 5: Se observó trabajador realizando labor de aplicación de pintura en alero sobre balcón del tercer nivel en el lado este del edificio.

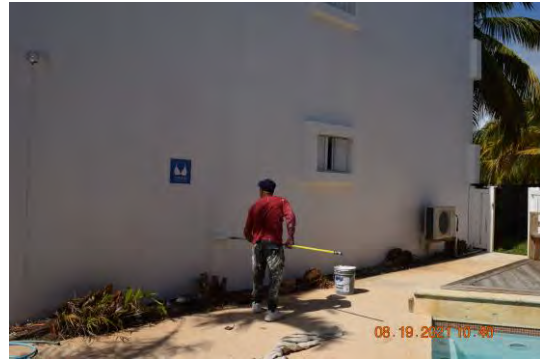
Foto 2: Se observó trabajador realizando labor de aplicación de pintura en el lado sur del edificio.

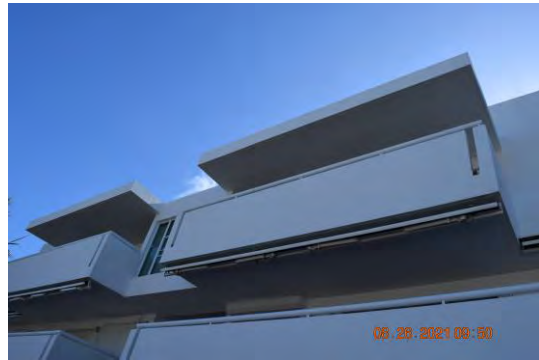
Foto 2: Se observó la mayoría de los "railings" de los balcones del edificio terminados con labor de acondicionamiento de superficies de metal.

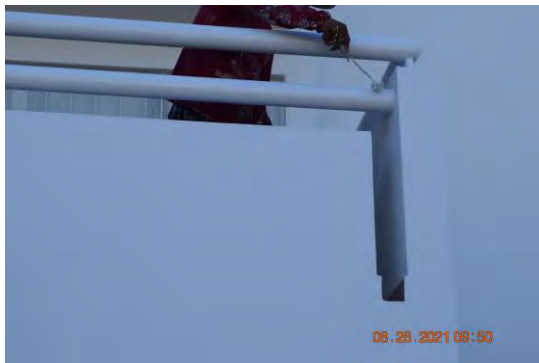
Foto 3: Se observó trabajador realizando labor de acondicionamiento de superficies de metal en balcón del edificio 5 (E).

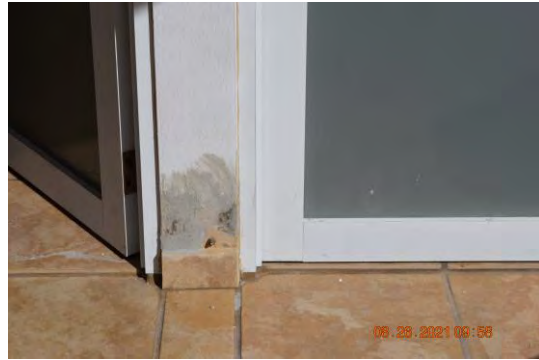
Foto 7: Se observó que se realizó labor de resanamiento de grietas en algunas áreas de la estructura de los baños en áreas comunes de la piscina.

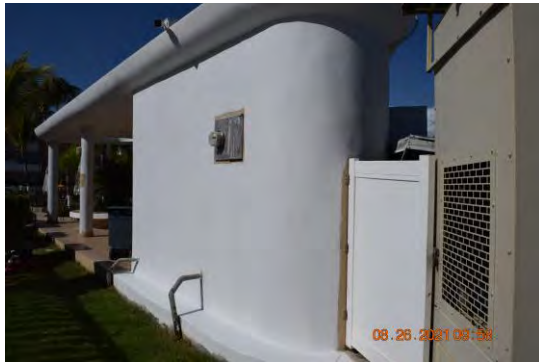
Foto 8: Se observó aplicación de "primer" en la gran mayoría de los muros del edificio de los baños en las áreas comunes de la piscina.

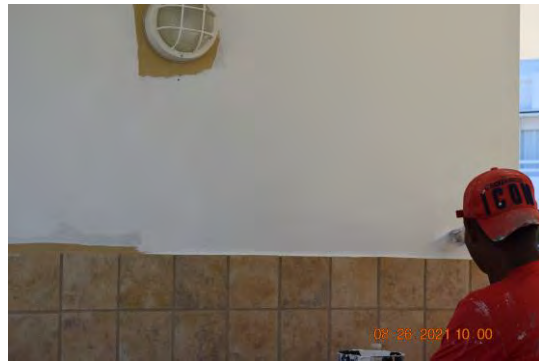
Foto 9: Se observó trabajador realizando labor de aplicación de pintura en los recortes de muros del edificio de los baños en las áreas comunes de la piscina.

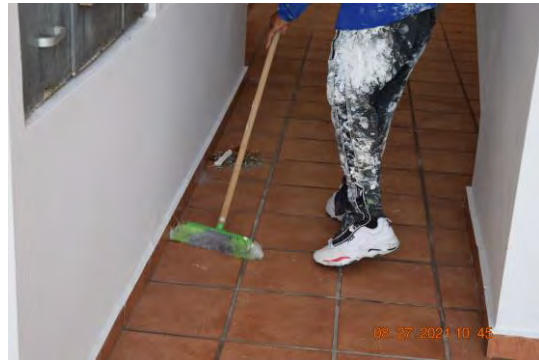
Foto 2: Se observó trabajador realizando labor de limpieza de áreas comunes en los pasillos del edificio 5 (E).

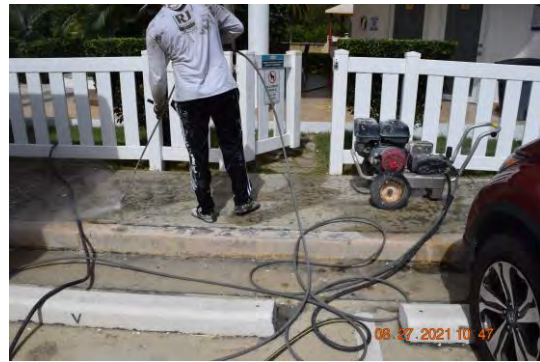
Foto 4: Se observó trabajador realizando labor de limpieza, pasando máquina de presión, en la acera del área común de la piscina.

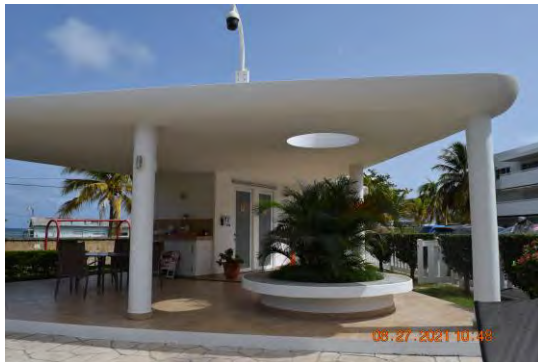
Foto 5: Se observó el edificio de los baños del área común de la piscina terminado completamente con labores de pintura.

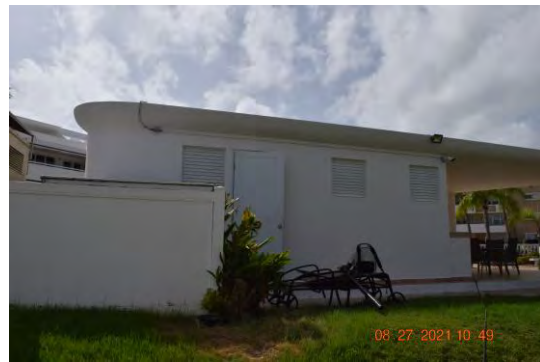
Foto 6: Se observó el edificio de los baños del área común de la piscina terminado completamente con labores de pintura.

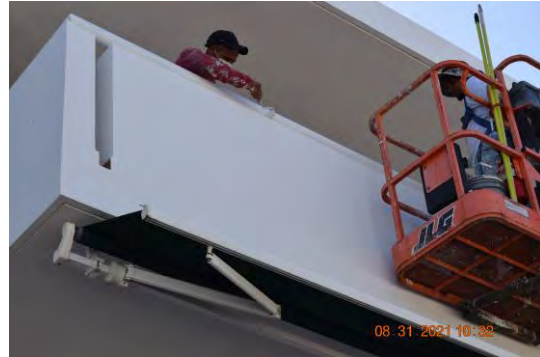
Foto 2: Se observó trabajador realizando labor de acondicionamiento de superficies de metal en balcón del edificio 4 (D).

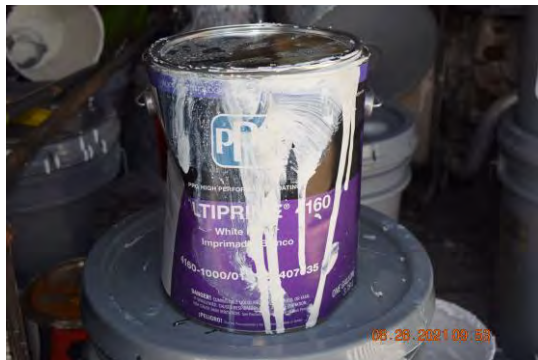
Foto 3: Material utilizado para la aplicación de "primer" en las superficies de metal (railings). (MULTIPRIME 4160)

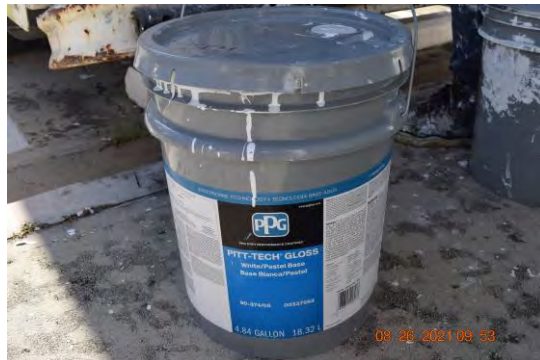
Foto 4: Material utilizado para la aplicación de pintura en las superficies de metal (railings). (PITT-TECH GLOSS [90-374/05 - 00337993])

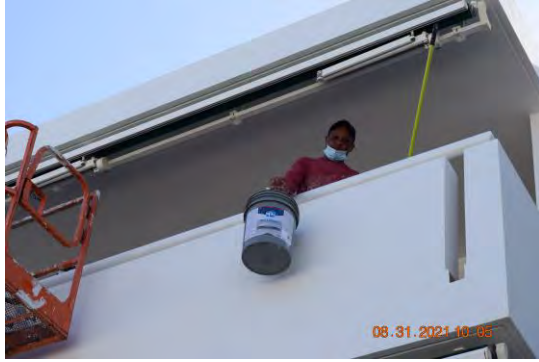
Foto 5: Se observó trabajador realizando labor de aplicación de segunda capa de pintura en los plafones y paredes de los balcones del edificio 4 (D).

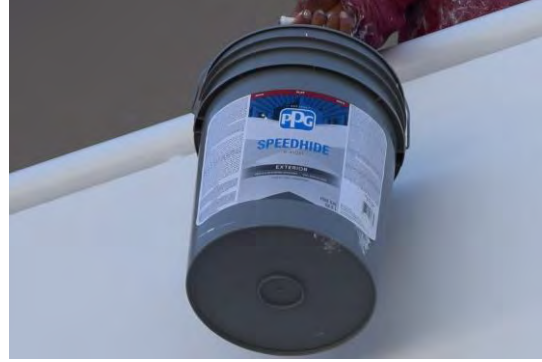
Foto 6: Material utilizado para la aplicación de segunda capa de pintura en las paredes y plafones en los balcones del edificio 4 (D).

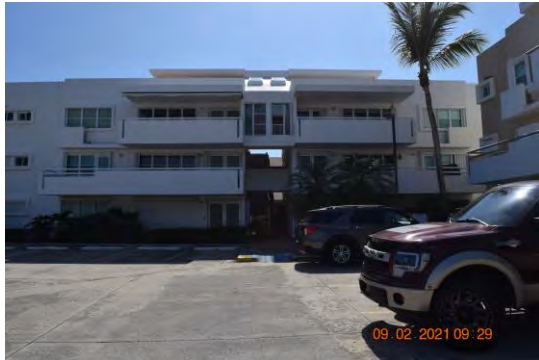
Foto 1: Perspectiva del lado este del edificio 3 (C).

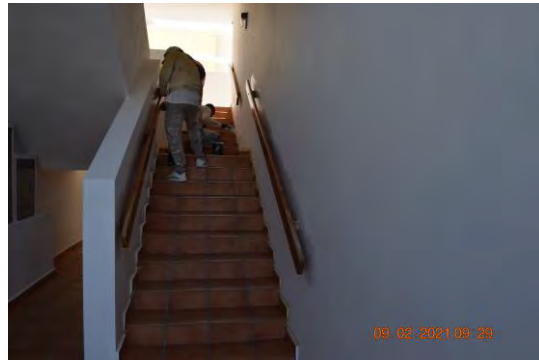
Foto 2: Se observaron trabajadores realizando labores de aplicación de pintura en los recortes de los muros del edificio 3 (C).
