REPORTE #1

PERIODO: 16 de julio de 2021

Dueño del Proyecto: Palma Vista Apartamentos		Nombre del Proyecto: Palma Vista Apartamentos			
Núm. Contrato:	N/A	Cantidad de Contrato:	\$99,900.00	Dinero Pagado:	\$0.00
Porciento de Obra Realizado:	6.24%	Duración Proyecto:	127 días	Días Trascurridos:	11 días
Contratista:	Sport Painting Inc (SP)	Días Restantes:	116 días	Porciento:	8.66 %
Sub-contratista:	N/A	Tel:	787-627-5666		
Inspector de Construcción:	EHA Engineering, PSC	Tel:	787-860-1000 ext. 4240

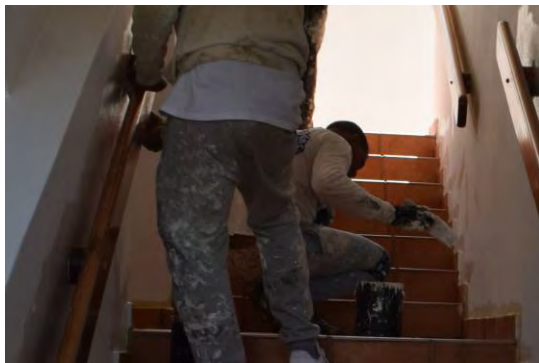
Foto 3: Se observaron trabajadores realizando labores de aplicación de pintura en los recortes de los muros del edificio 3 (C).

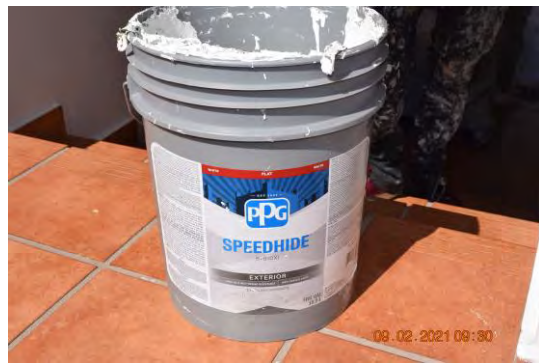
Foto 4: Material utilizado para la aplicación de pintura en los recortes de los muros del edificio 3 (C). (SPEEDHIDE 6-610XI)

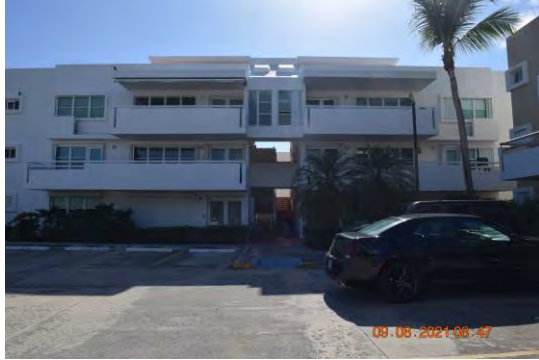
Foto 1: Perspectiva del lado este del edificio 3 (C).

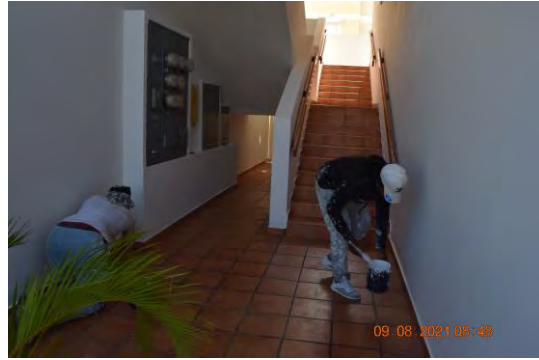
Foto 2: Se observaron trabajadores realizando labores de aplicación de pintura en los recortes de los muros del edificio 3 (C).

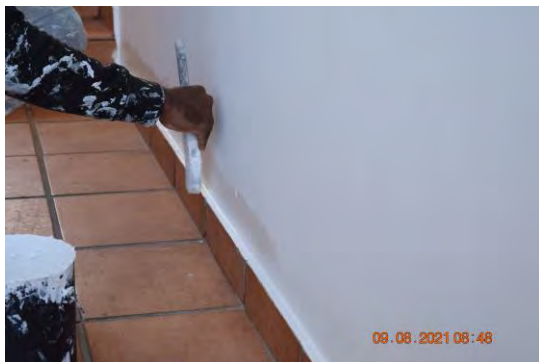
Foto 3: Se observaron trabajadores realizando labores de aplicación de pintura en los recortes de los muros del edificio 3 (C).

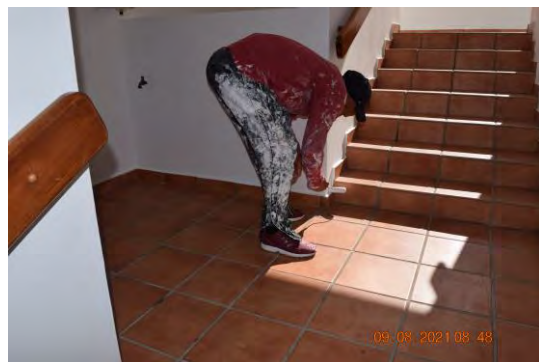
Foto 4: Se observaron trabajadores realizando labores de aplicación de pintura en los recortes de los muros del edificio 3 (C).

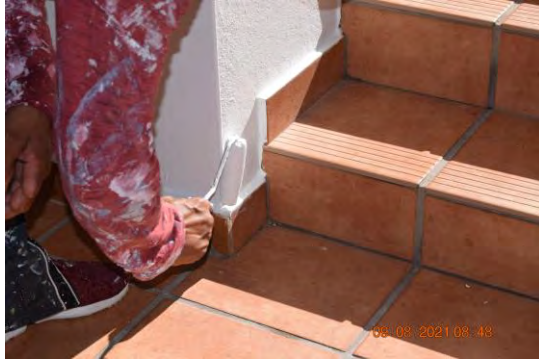
Foto 5: Se observaron trabajadores realizando labores de aplicación de pintura en los recortes de los muros del edificio 3 (C).

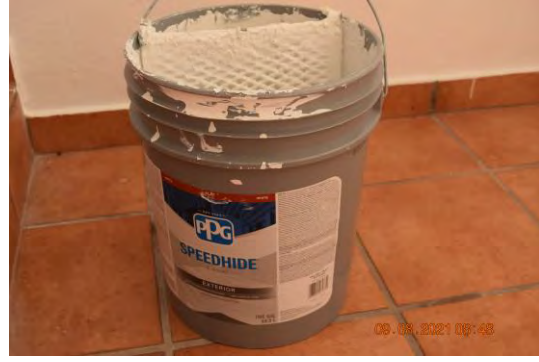
Foto 6: Material utilizado para la aplicación de segunda capa de pintura en los recortes de las paredes del edificio 3 (C). (SPEEDHIDE 6-610XI)

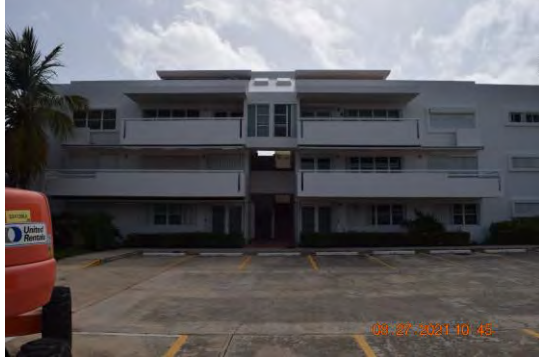
Foto 1: Perspectiva del lado este del edificio 5 (E).

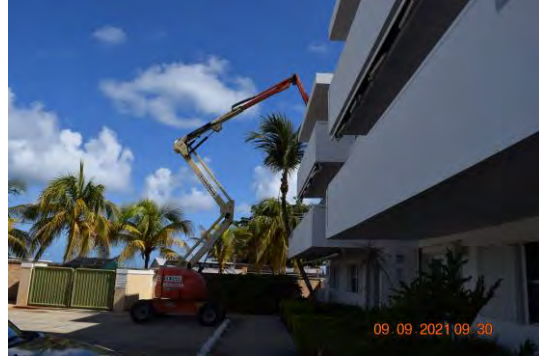
Foto 2: Se observó elevador de brazo articulado para los trabajadores acceder el nivel del techo del edificio para realizar labor de aplicación de segunda capa de pintura en el lado oeste.

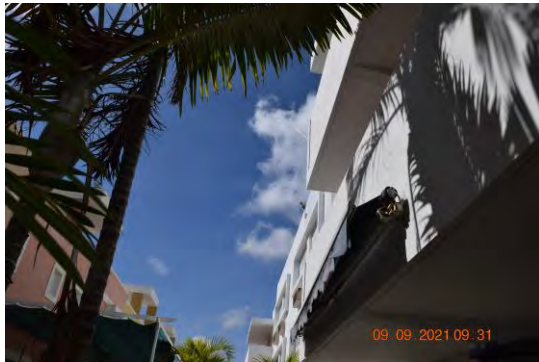
Foto 3: Se observaron trabajadores realizando labor de aplicación de segunda capa de pintura en el lado oeste del edificio 5 (E).

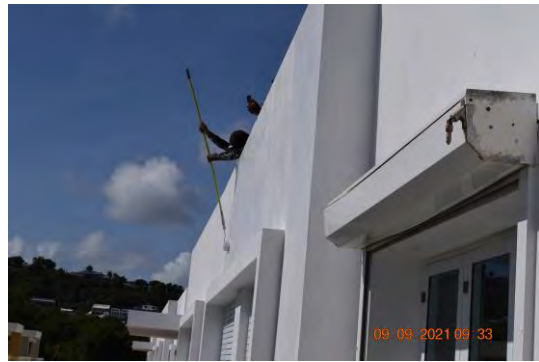
Foto 4: Se observaron trabajadores realizando labor de aplicación de segunda capa de pintura en el lado oeste del edificio 5 (E).

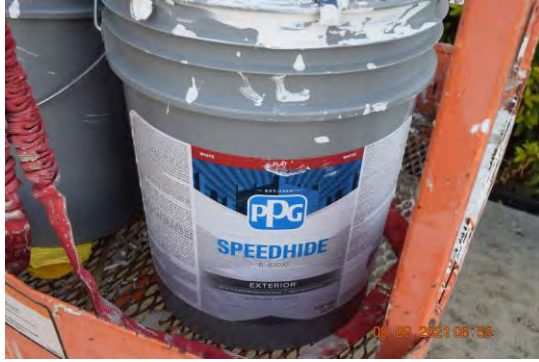
Foto 5: Material utilizado para la aplicación de segunda capa de pintura en el lado oeste del edificio 5 (E). (SPEEDHIDE 6-610XI)
